# Hållbara och energieffektiva installationer

*Vätskesystem, få till mer hållbara värme- och kylsystem (livslängd/energi)*

**RAFAEL OSPINO**

**2022-02-28**

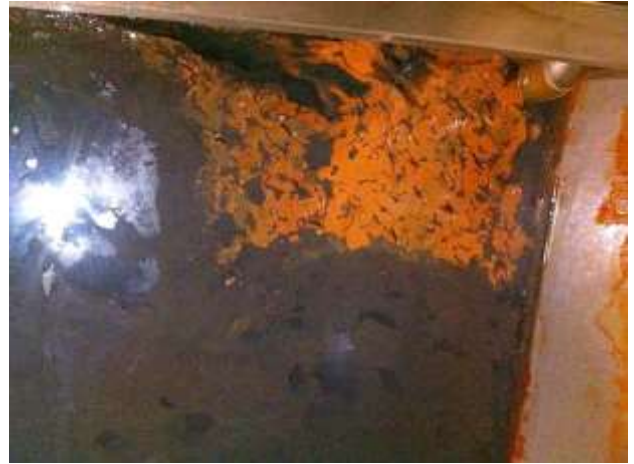
- **Öppna expansionskärl:** Även om dessa kan fungera i de system som har höga framledningstemperaturer så innebär de en ökad risk. Denna risk består i det faktum att vattnet i expansionskärlet lätt kan smittas mikrobiellt, och redan där försura vattnet. Under olyckliga omständigheter kan då även resten av systemet smittas. Dessutom kommer vattnet i kärlet att absorbera luft, vilket medför att systemet tillförs luft, och därigenom syre,

varje gång det fylls på. I denna studie gjorde vi en intressant upptäckt. Värmesystemet i objekt 16 har under flera år dragits med stora problem. Åtskilliga försök har gjorts för att komma tillrätta med dem, såsom framgår av redovisningen av objektdata. Vid vår besiktning konstaterade vi att problemen sannolikt hade ett mikrobiellt ursprung. Dock var inte analysresultaten som gjorts genom åren konsekventa. Vissa vattenvärden varierade oförklarligt stort kort tid efter utförda åtgärder. En fördjupad mikrobiell analys av vattnet från systemet respektive vattnet från systemet gav för handen att de två miljöerna utgjorde två olika biotoper med skilda ekosystem. Detta reste tanken på att dessa två interagerar med varandra på ett oförutsebart sätt. Frågan skall utredas vidare.

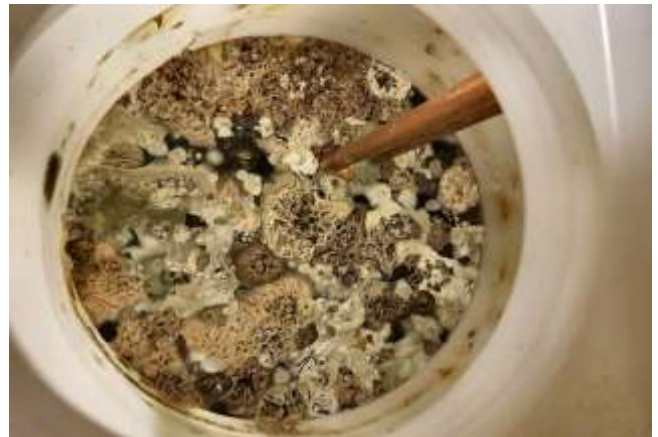
- **Blandningskärl:** I många bygghandlingar stipuleras att blandningskärl skall lämnas med en viss mängd glykol eller etanol i. Särskilt glykoler är en utmärkt näringskälla för olika mikrober, och dessa kommer snart att bryta ned glykolen till organiska syror. Även med öppna blandningskärl är risken stor att glykolen, när den väl smittats, för med sig smittan in i systemet. Etanol, allra helst i låga koncentrationer, kan på grund av etanolens avdunstning från blandningskärlet komma ned i så låga koncentrationer att den drabbas av ättiksjäsnig.

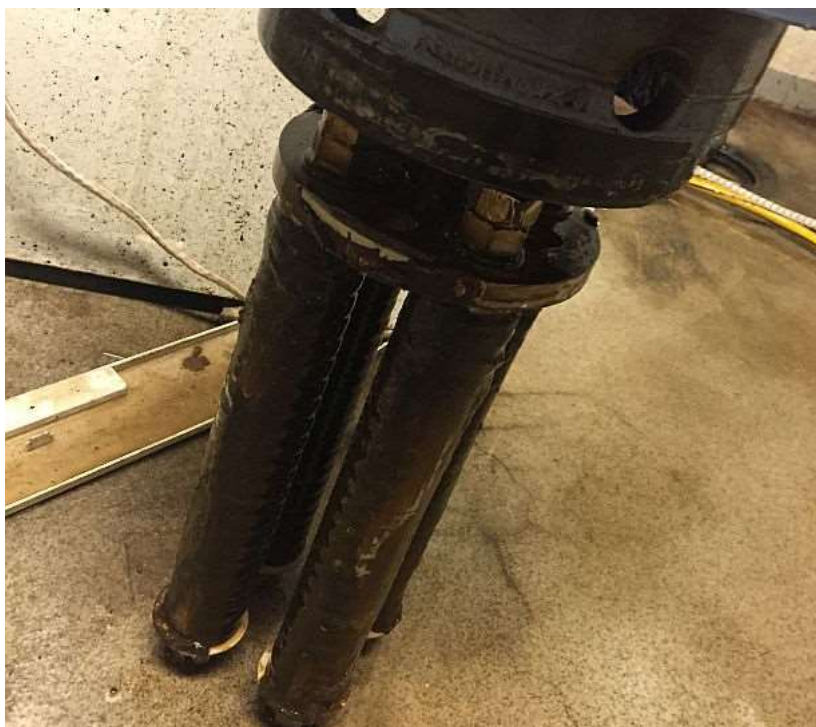
Magnetstavar i filtret  
fångade upp magnetiska  
partiklar
